南宁吴圩国际机场国内公共货站二期项目

水土保持设施验收报告

建设单位：广西机场管理集团有限责任公司

2023年06月

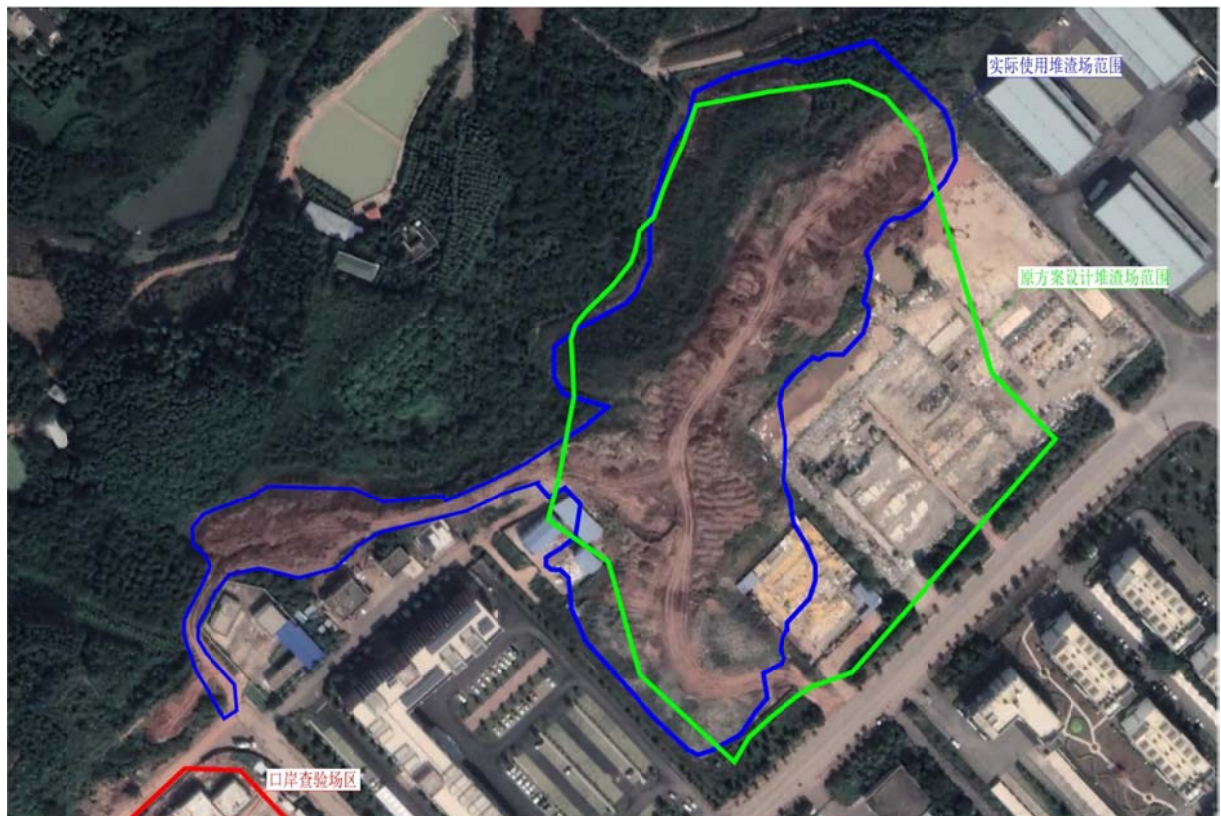
图 1.1-4 弃渣场实际布置与原方案布置对比图

与原批复方案相比，弃渣场位置未发生改变，占地面积较原方案减少 0.76hm²，弃渣量较原方案增加 4.30 万 m³，最大堆高较原方案增加 10.5m。

(2) 较原水保方案，弃渣场边界有所变化，占地面积由 4.36hm² 减少至 3.60hm²，渣场实际堆渣量由 18.81 万 m³ 增加至 23.11 万 m³，最大堆渣高度由 8m 增加至 18.5m，弃渣场水土保持措施有所调整，弃渣场现状已做为南宁临空冷链医药物流保障基地项目用地，场地已平整夯实，现状场地正在构筑物建设。

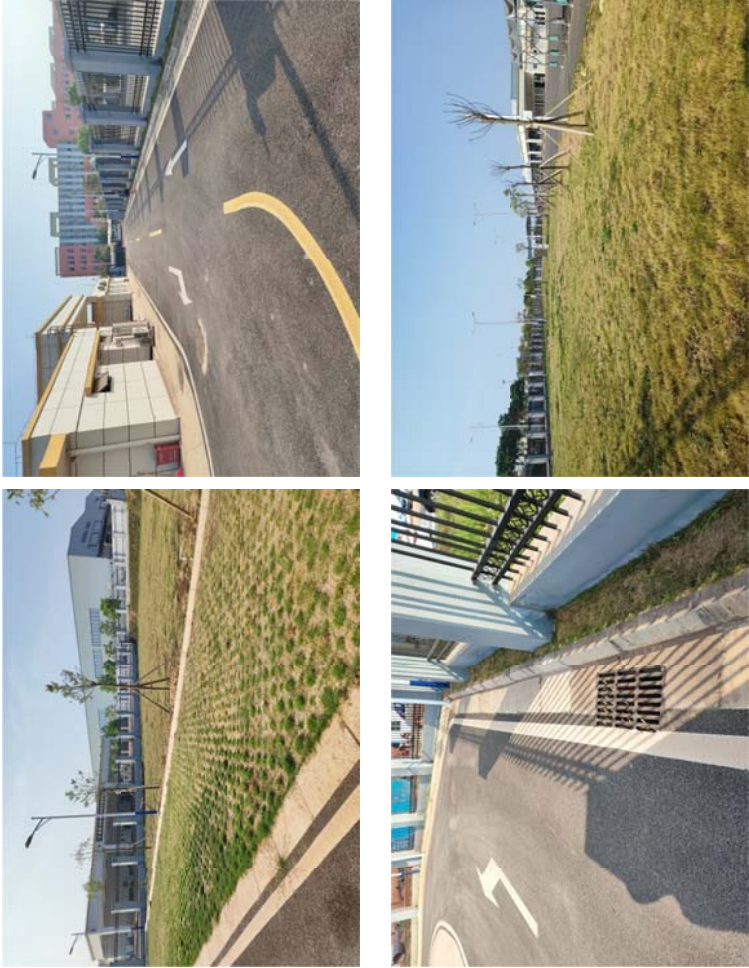
分区	措施位置	内容	实施时间	照片
口岸查验场	工程措施	剥离表土 16177m ² (1865m ³), 回填表土 569m ³ , 土地整治 0.28hm ² , 铺植草砖 636m ² , 聚丙烯双壁加筋排水管 320m。	2021.07~2022.05

植物措施	植草砖植草 636m ² , 辅马尼拉草皮 3108m ² 、栽植乔木 35 株, 栽植灌木 196m ² 。	2022.04~2022.05	 
	临时措施	临时排水沟 132.1m ³ , 临时沉沙池 35.2 m ³ , 进出口洗车池 1 座, 临时拦挡 19.2m ³ , 临时密目网苫盖 440m ² 。	2021.07~2022.04

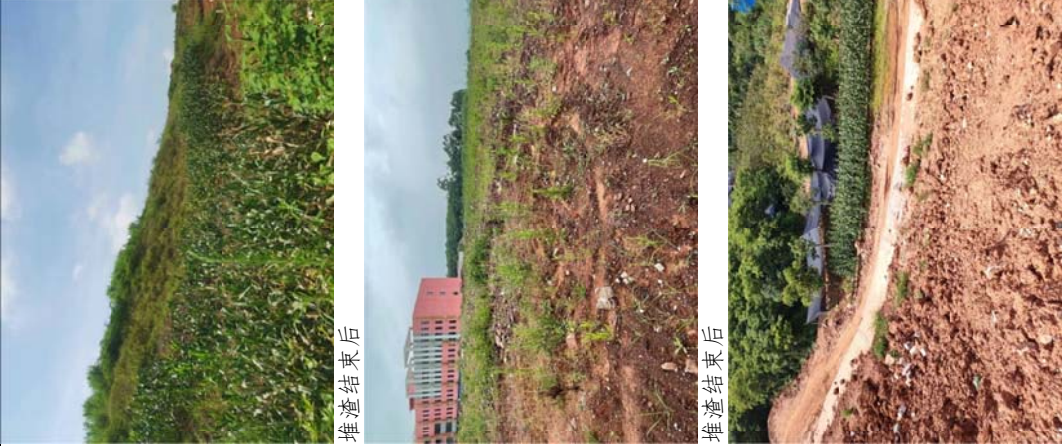
分区	措施位置	内容	实施时间	照片
弃渣区	工程措施	剥离表土 23884m ² (3770m ³), 回填表土 7198m ³ , 土地整治 3.60hm ² , 挡渣墙 52m。	2021.07~2022.04

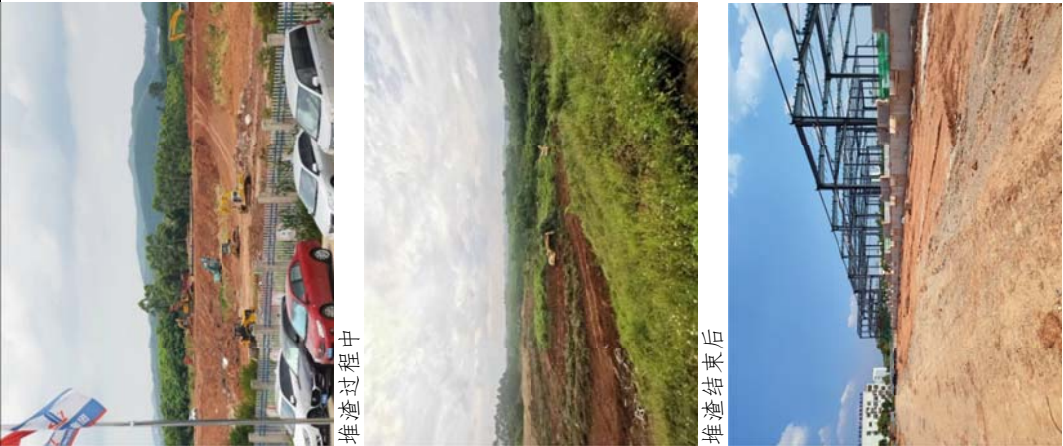
植物措施	撒播草籽 35990m ²	2022.04~2022.05

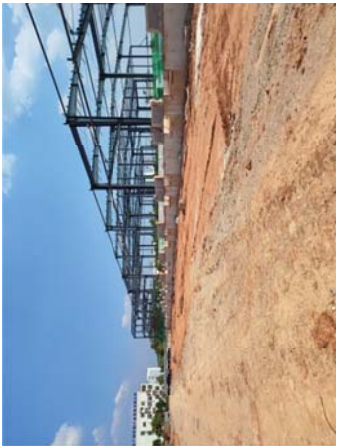
临时措施	临时排水沟 252.4m ³ , 临时沉沙池 61.6 m ³ , 临时拦挡 220m ³ , 临时密目网苫盖 11720m ² 。	2021.07~2022.04
